**Baumgutachten Bünden. 18.Juli 2022 Stephan Perret Dipl. Baumpfleger**

Fotos von Stephan Perret  
Dipl. Baumpfleger  
Gemeindegärtnerei Münchenstein  
18, Juli 2022

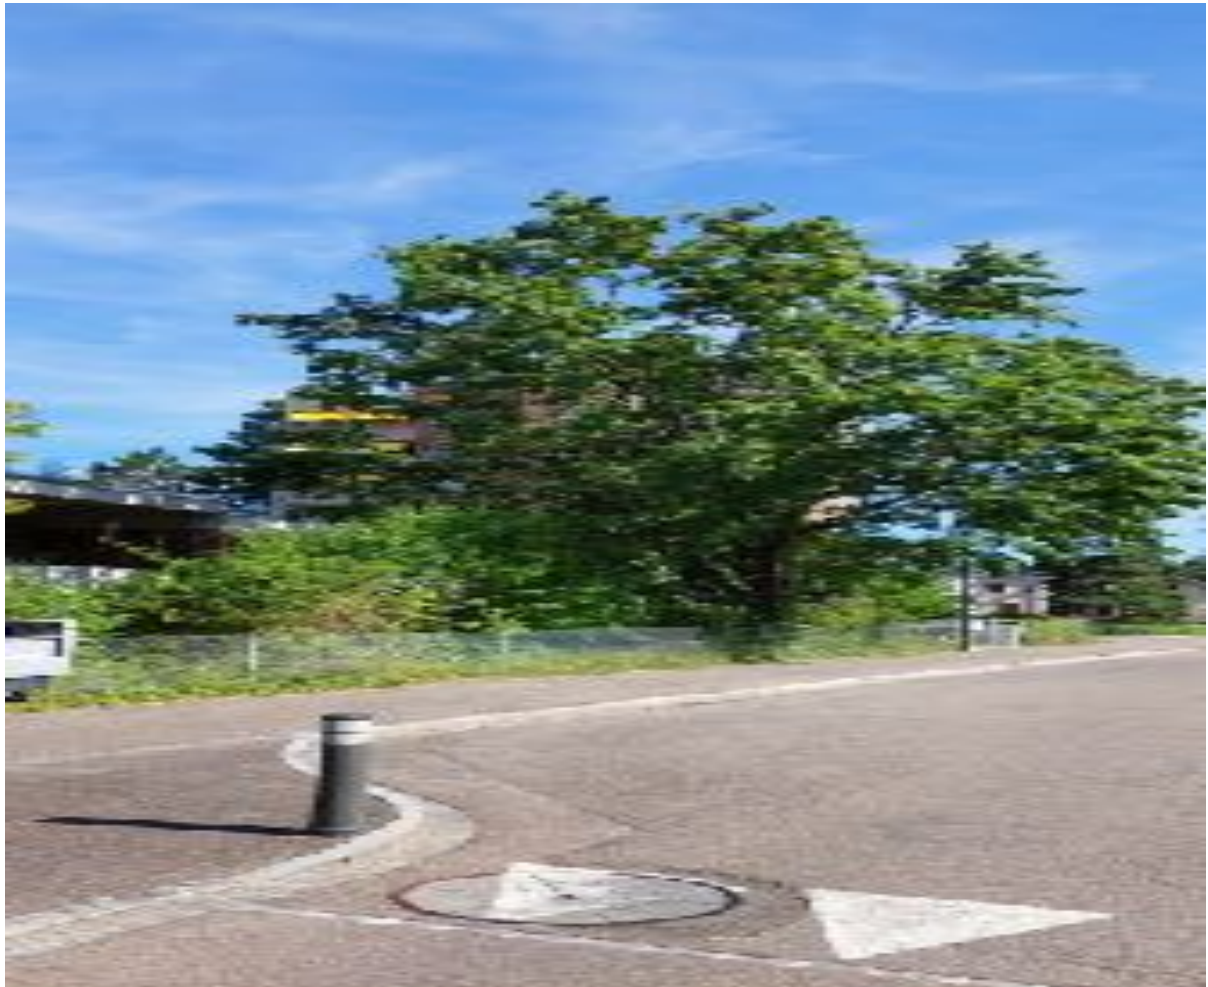
Der grosse Feldahorn beim Eingang zum ehemaligen KIGa Bünden ist stark geschädigt. Er weist im Stamm einen tiefen, morschen Riss auf.

In diesem Fall ist eine Fällung mit anschliessender standortgerechten Neupflanzung zu empfehlen.

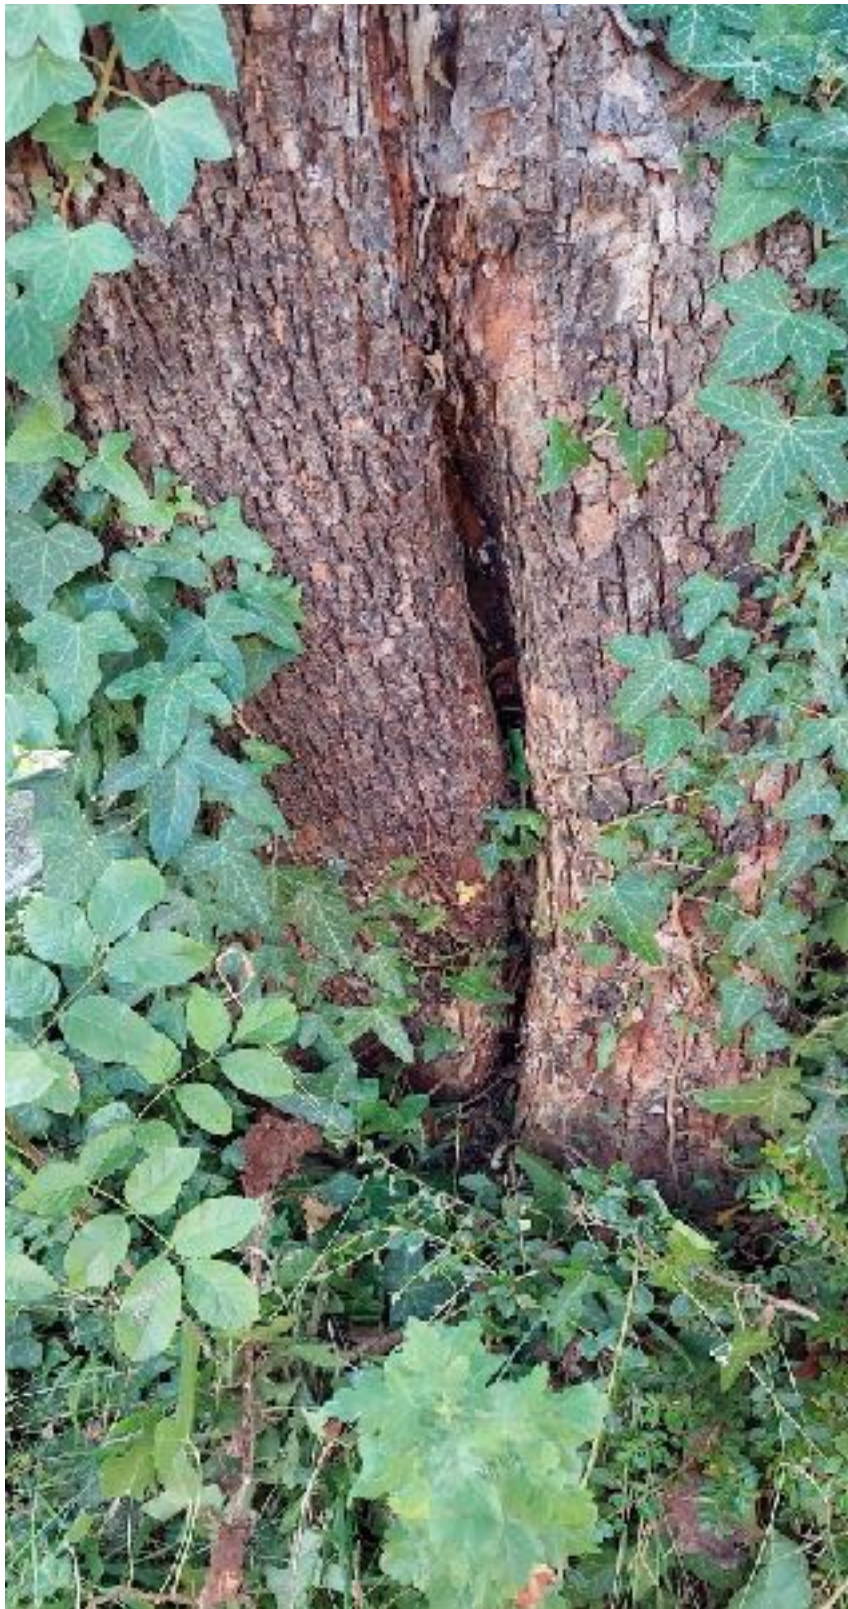
In der ersten Vergabelung ist eine tiefe Morschung (Faulstelle), die sich bis in die Wurzelanläufe zieht.

Morscher Riss im Stamm bis zu den Wurzelanläufen.

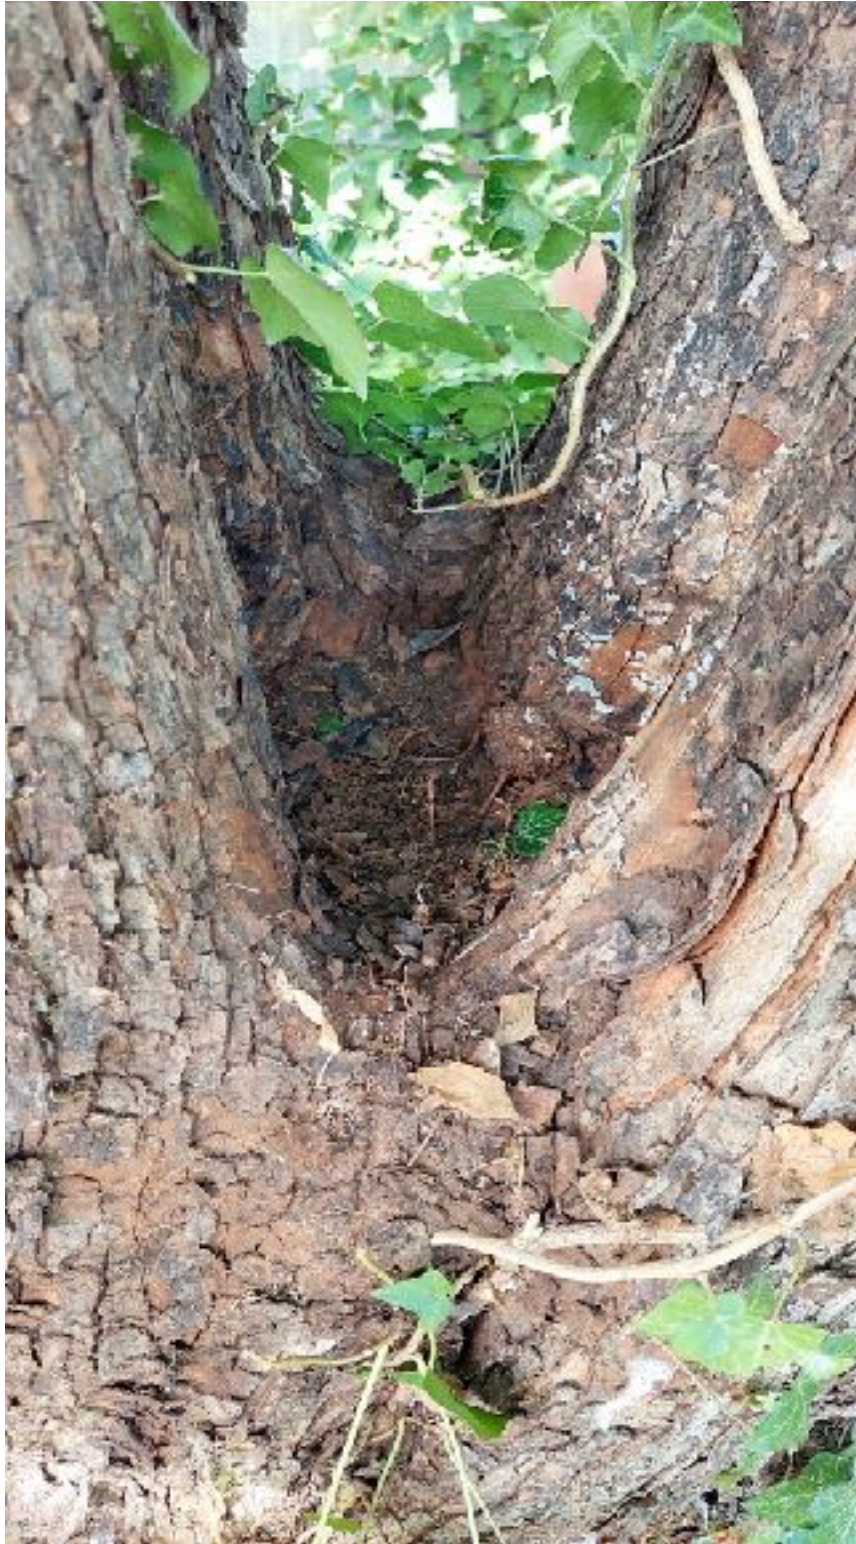
Morschung (Faulstelle) in der ersten Vergabelung.

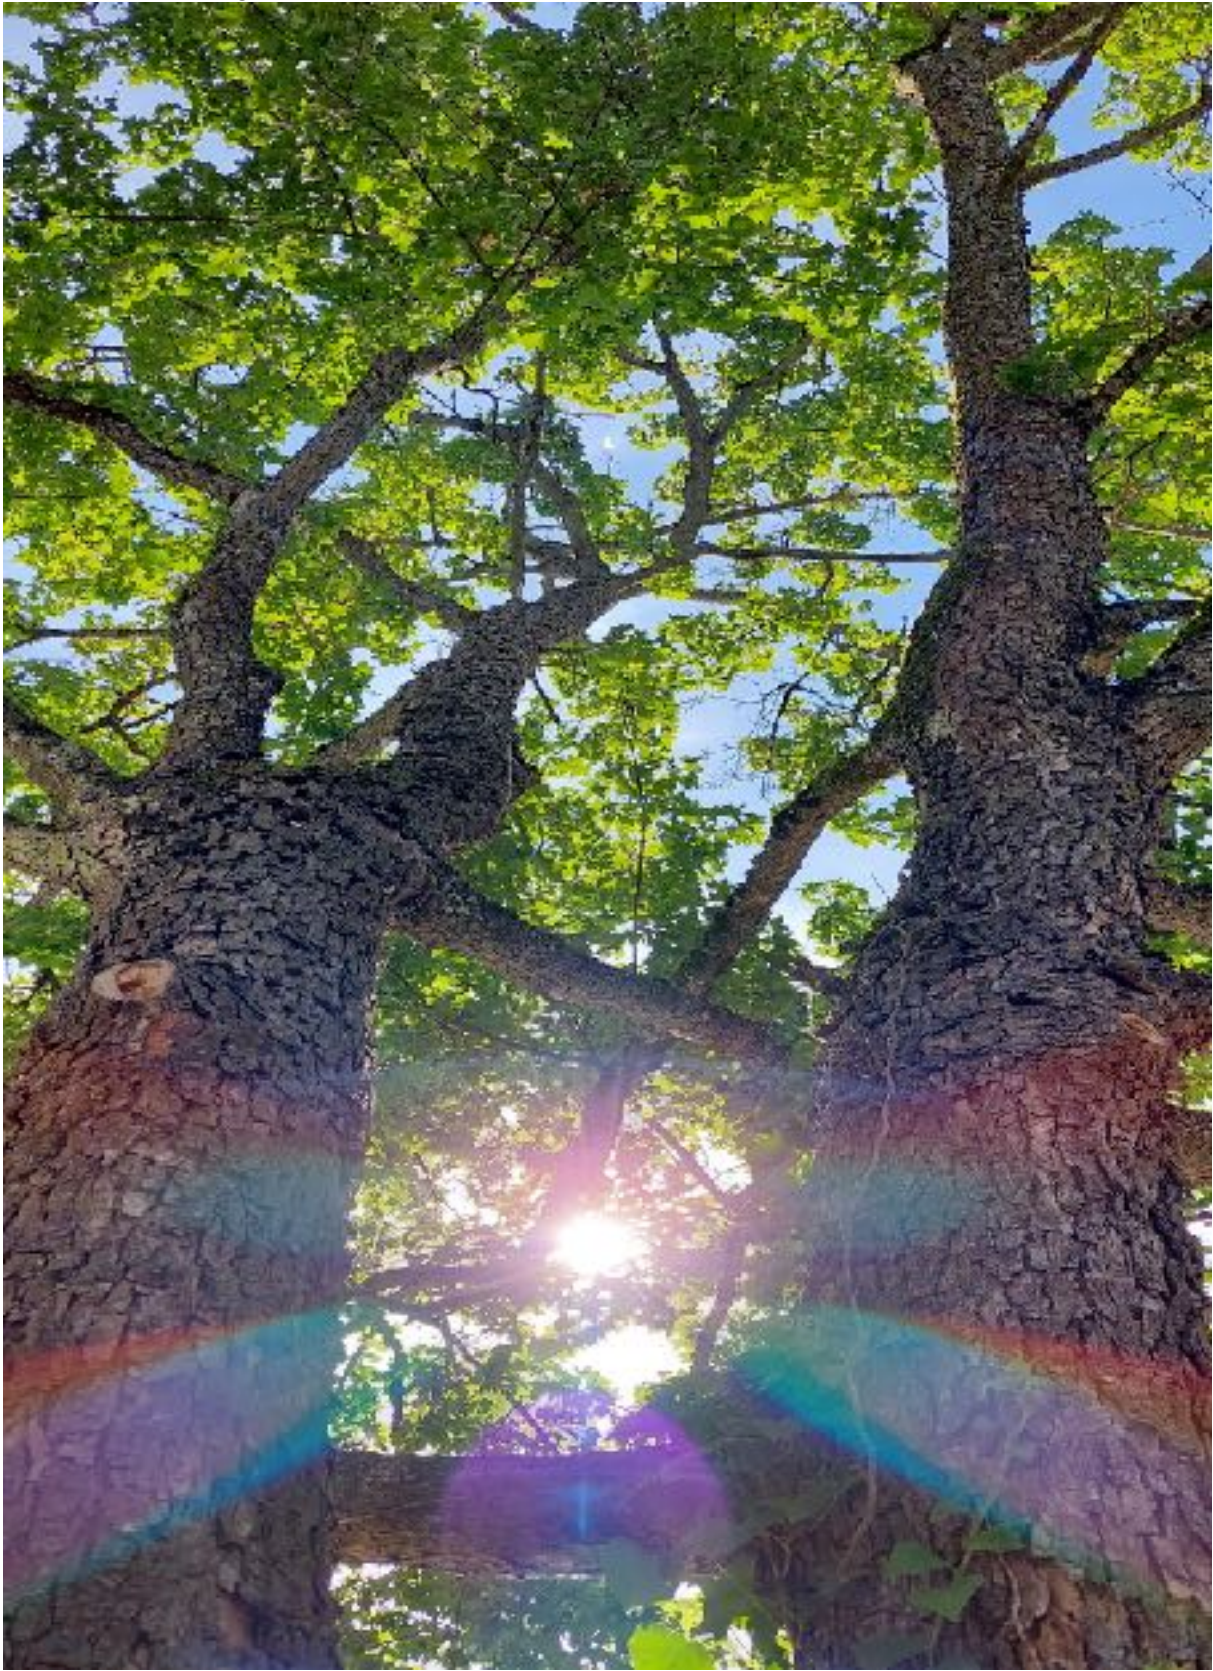
Die Krone weist einiges Dürholz auf, was für eine schlechte Versorgung spricht.

Die Krone ist auch verlichtet, was wieder für eine Unterversorgung spricht.

Kronen Verlichtung und Dürholz

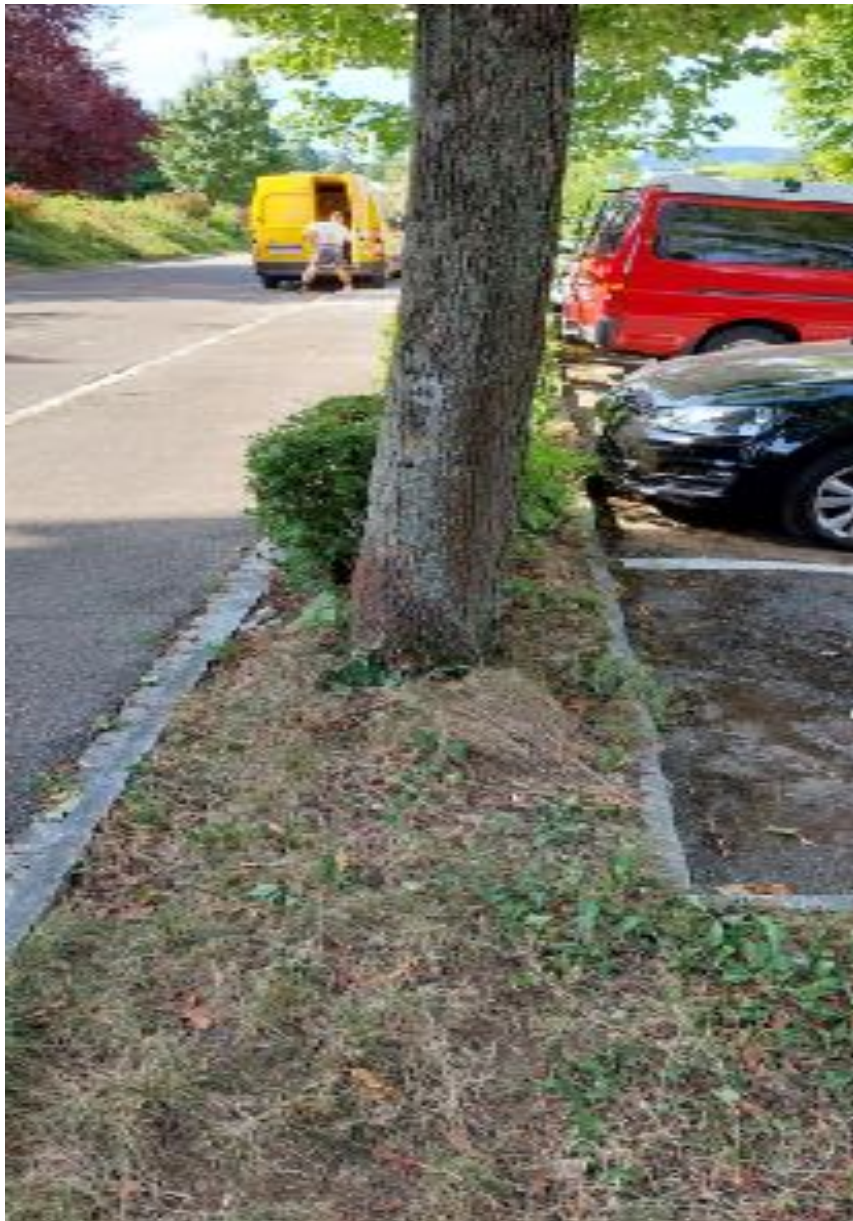
Die Bäume beim Parkplatz haben zu wenig offenen Lebensraum.  
Die Folge ist starke Vergreisung durch die Unterversorgung.  
Der Wurzelraum ist zum grössten Teil versiegelt. (Schwarzbelag)  
Im Wurzelbereich haben auch Grabungen stattgefunden, die sicher zu Wurzelschäden geführt haben.  
Im Kronenbereich sind einige Astungswunden mit zum Teil Einfallungen vorhanden.  
Auch ist der Haupttrieb (Terminale) Abgestorben.

Die Bäume haben an diesem Standort mit diesen Bedingungen (Abstrahlhitze) keine Zukunft, auch sind die Schäden zum Teil gross,

Meine Empfehlung ist die Bäume zu fällen und an einem standortgerechten Ort eine Neupflanzung zu erstellen.

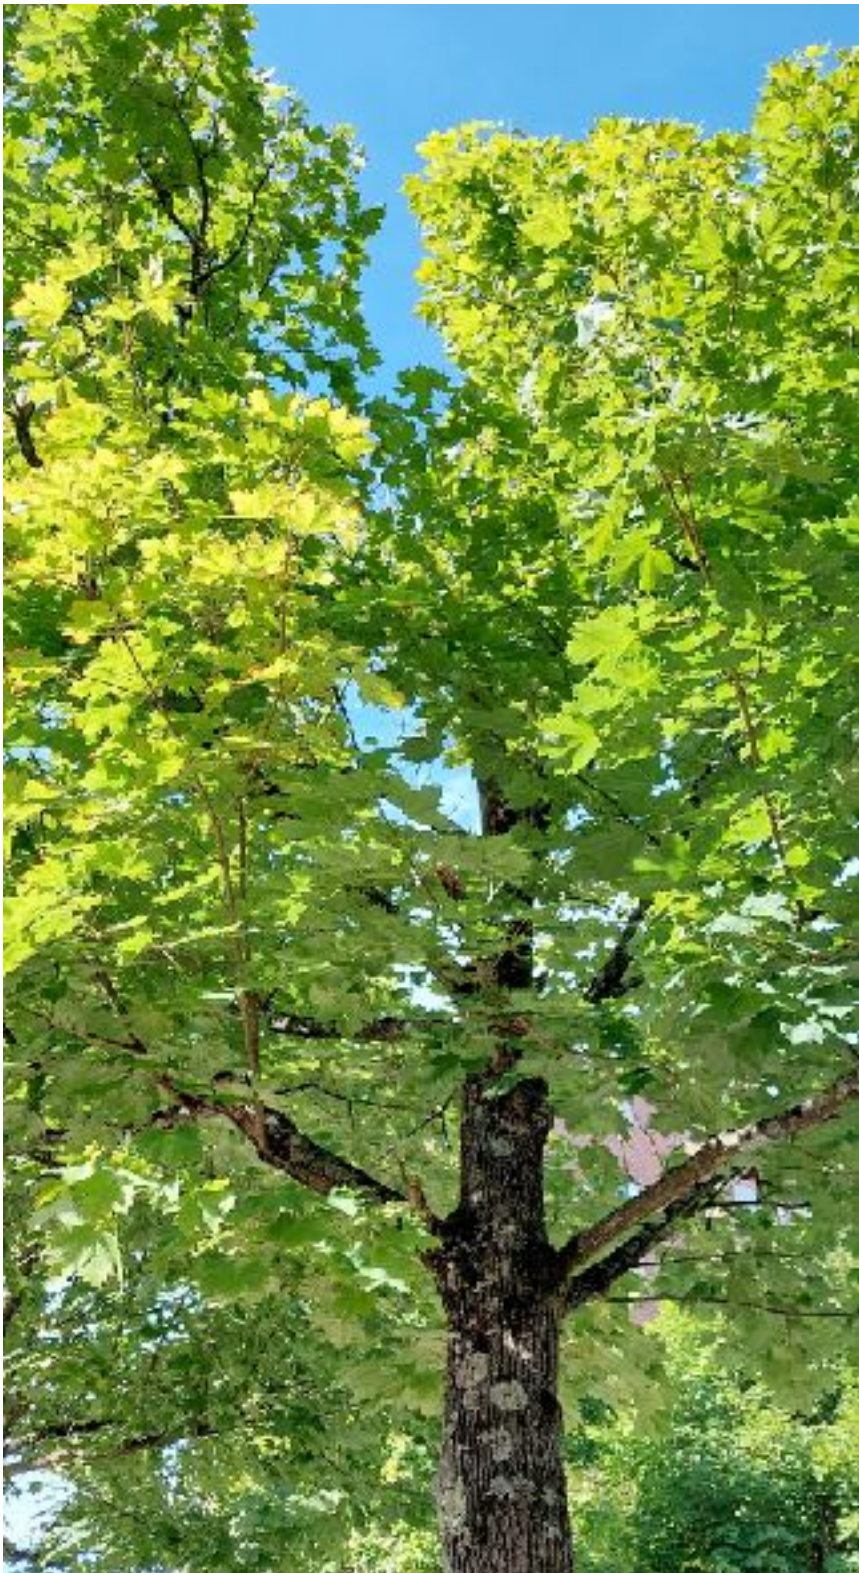
Abgestorbener Haupttrieb. (Terminale)

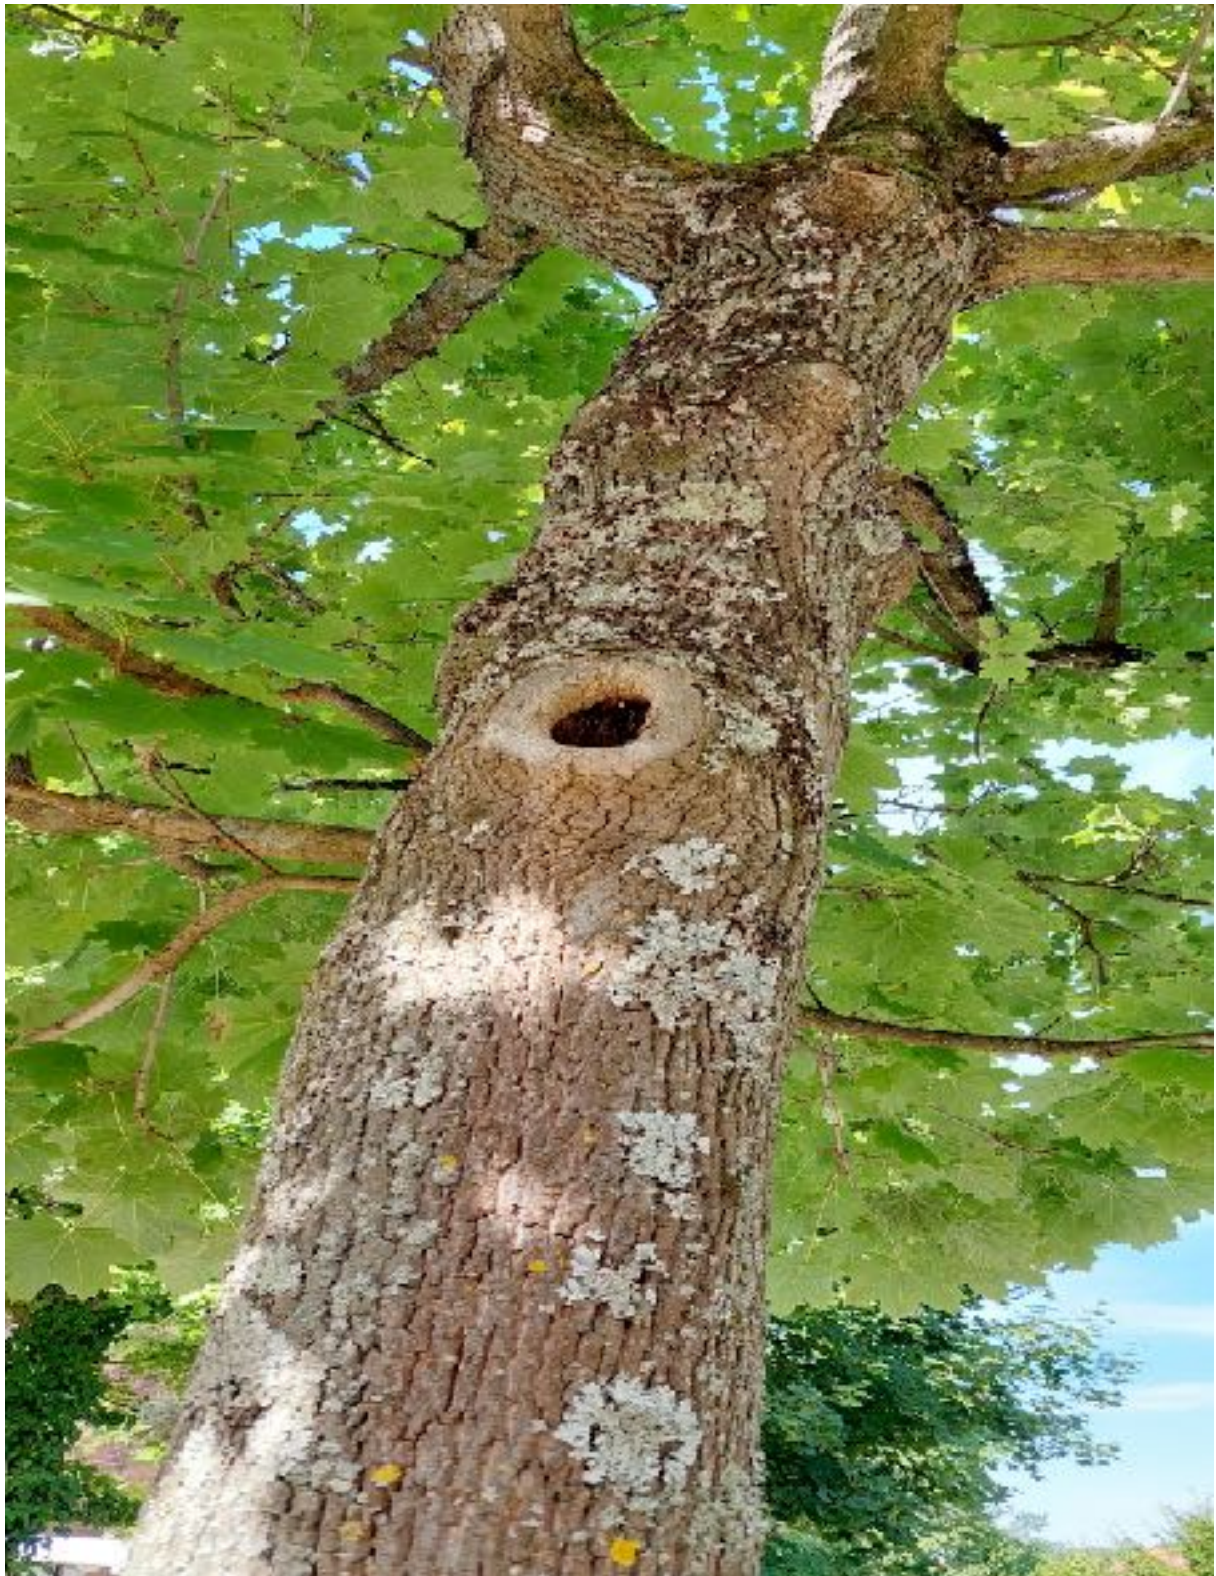
Astungswunde mit Einfällung.
